PROJETO DE RECUPERAÇÃO

RUA MANOEL JOSÉ PIRES - CENTRO

RECUPERAÇÃO ESTRUTURAL

PLANTA BAIXA, GEOMETRIAS EXISTENTES E ENSAIOS

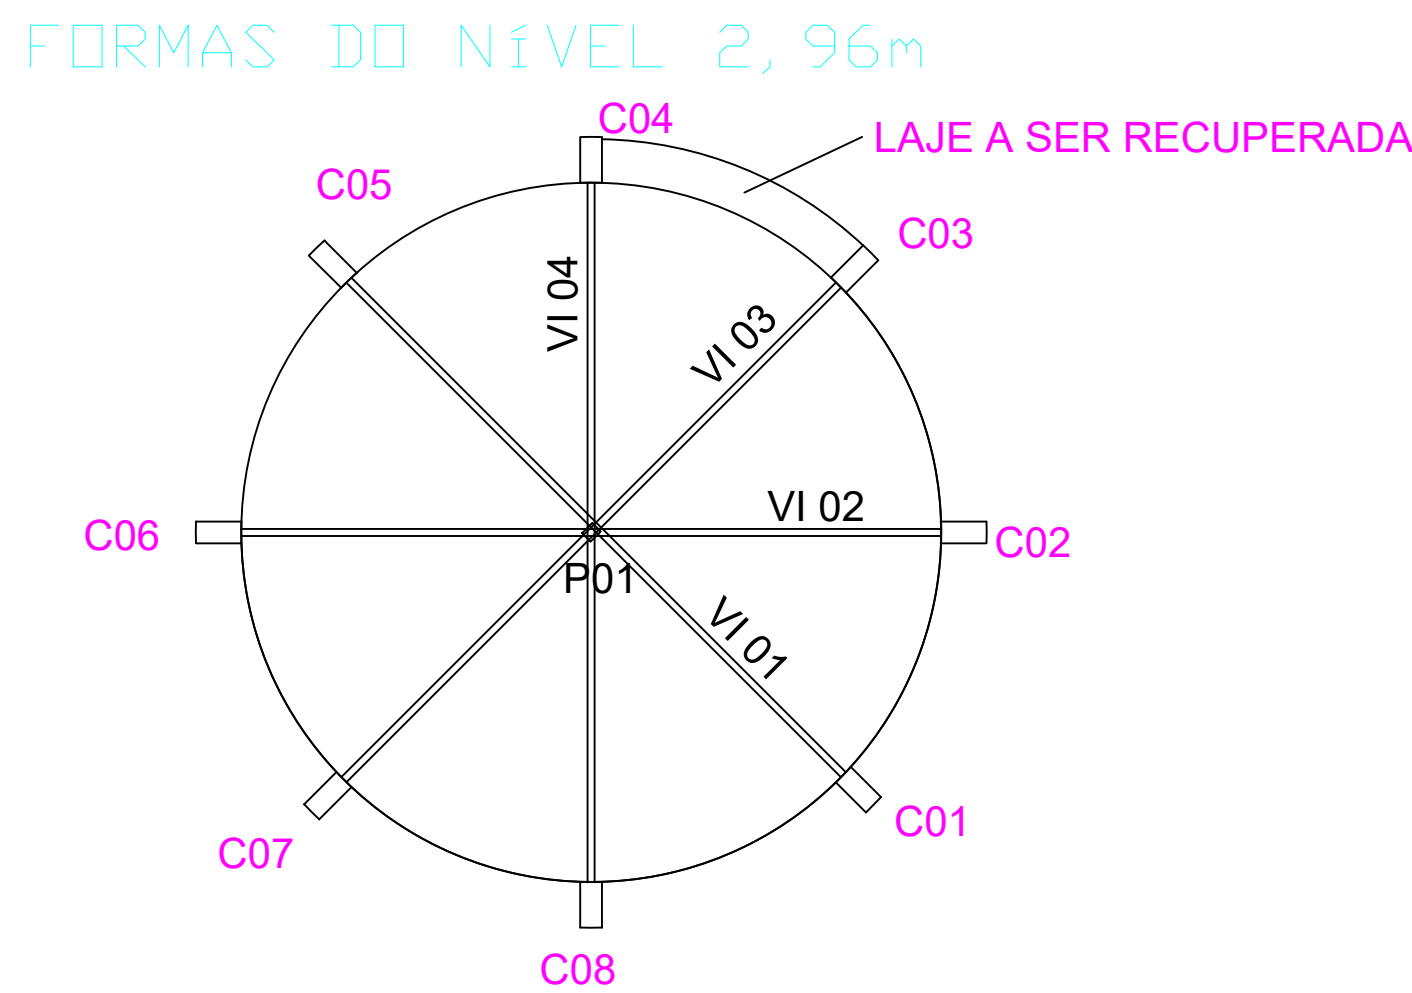
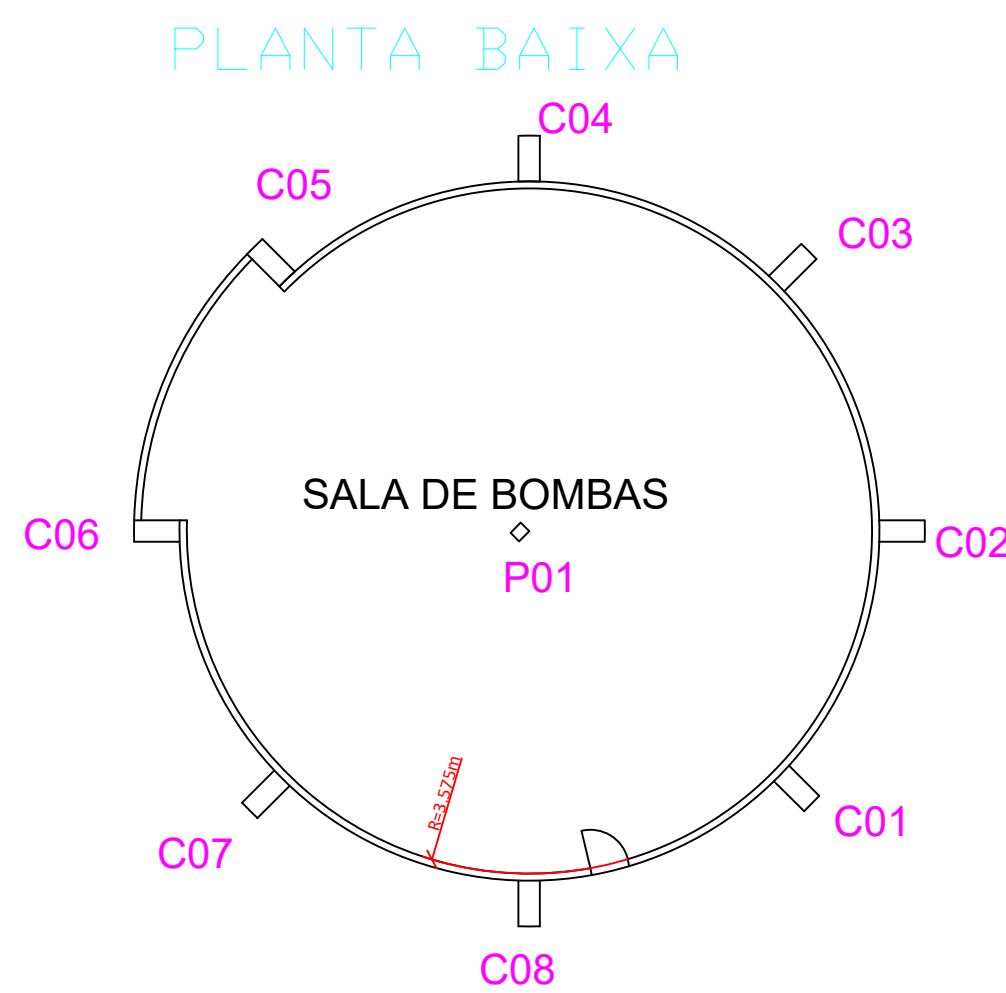
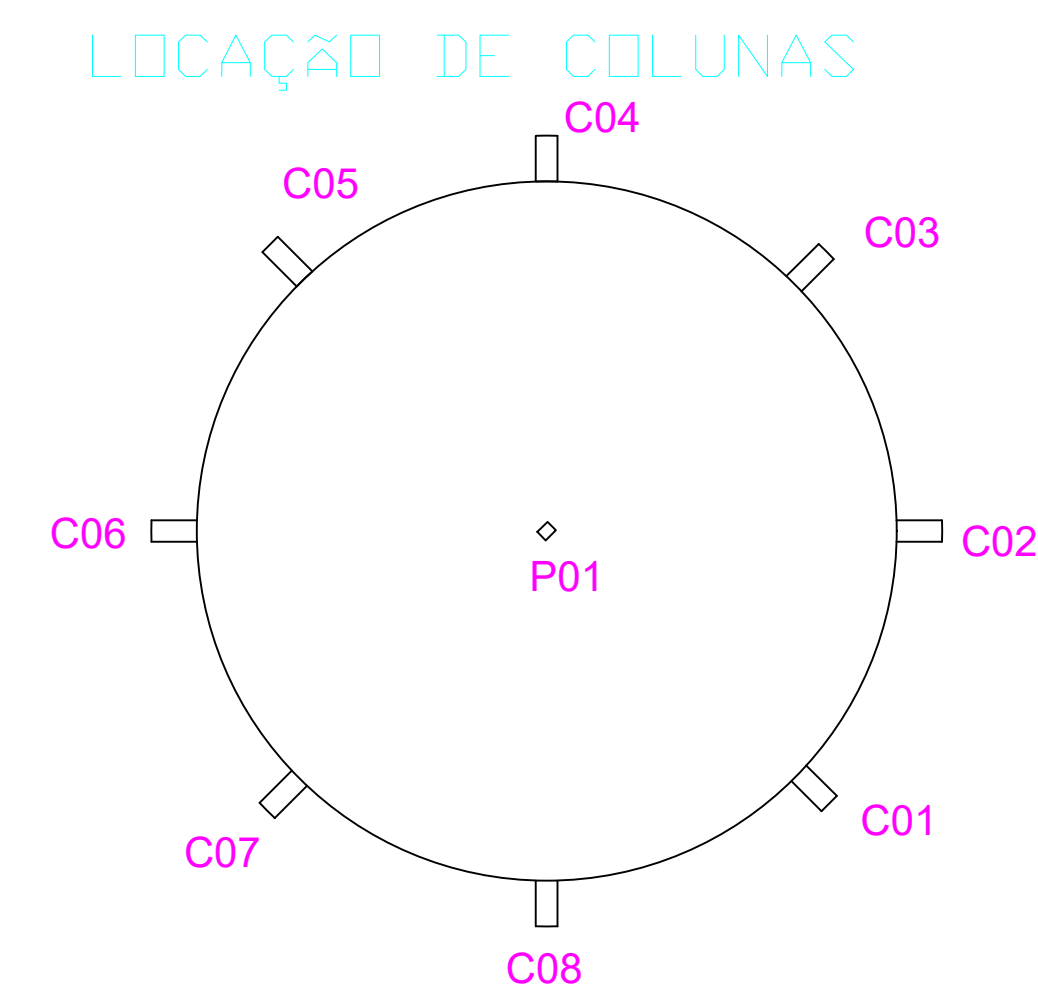
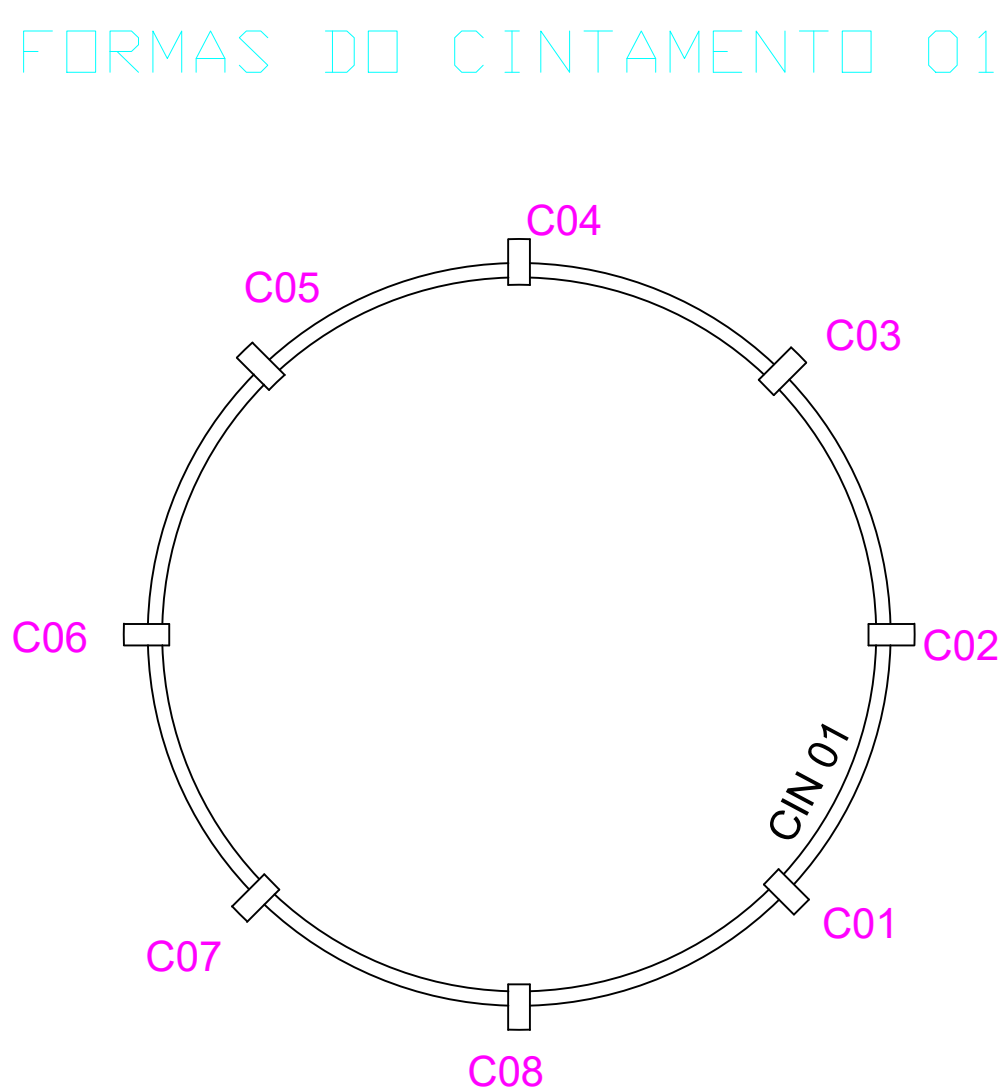
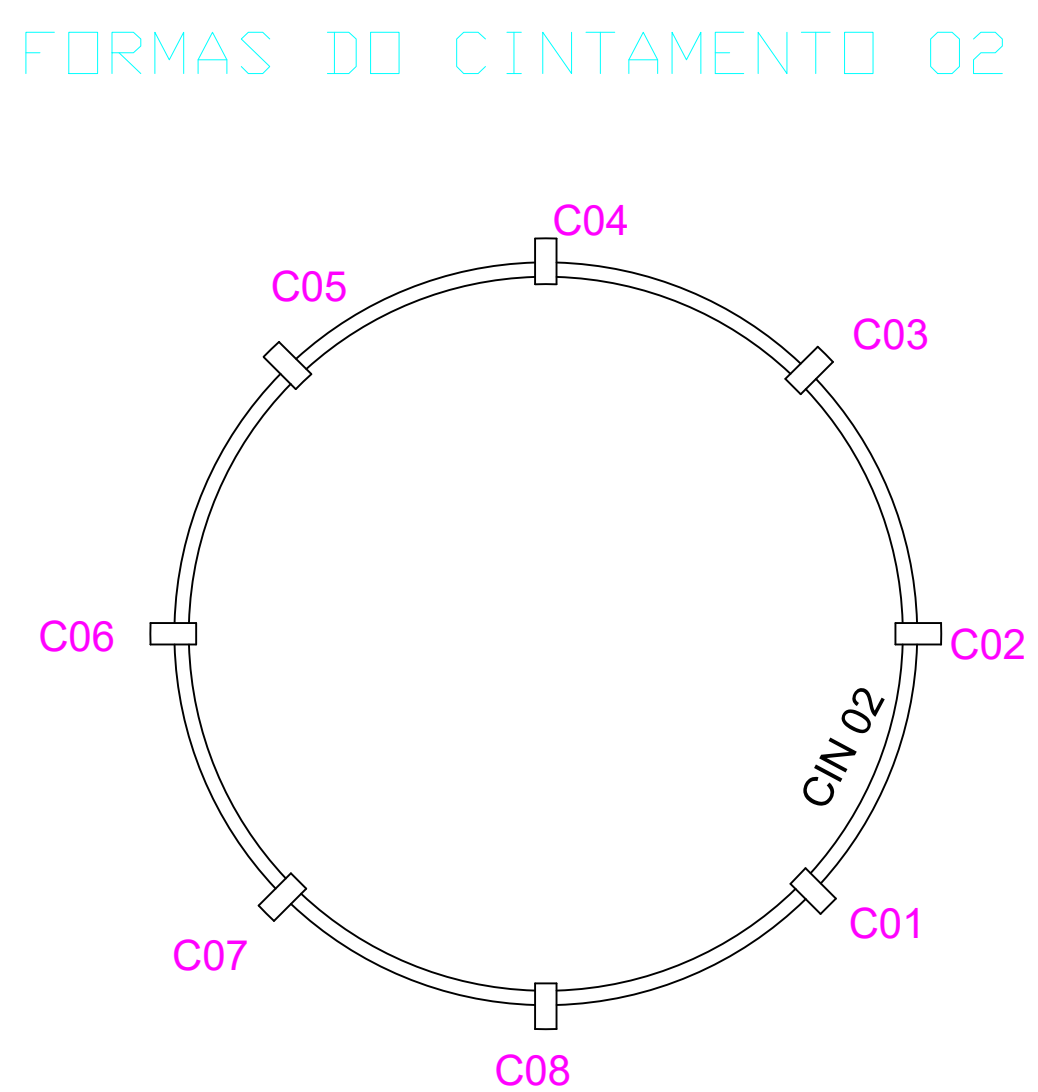
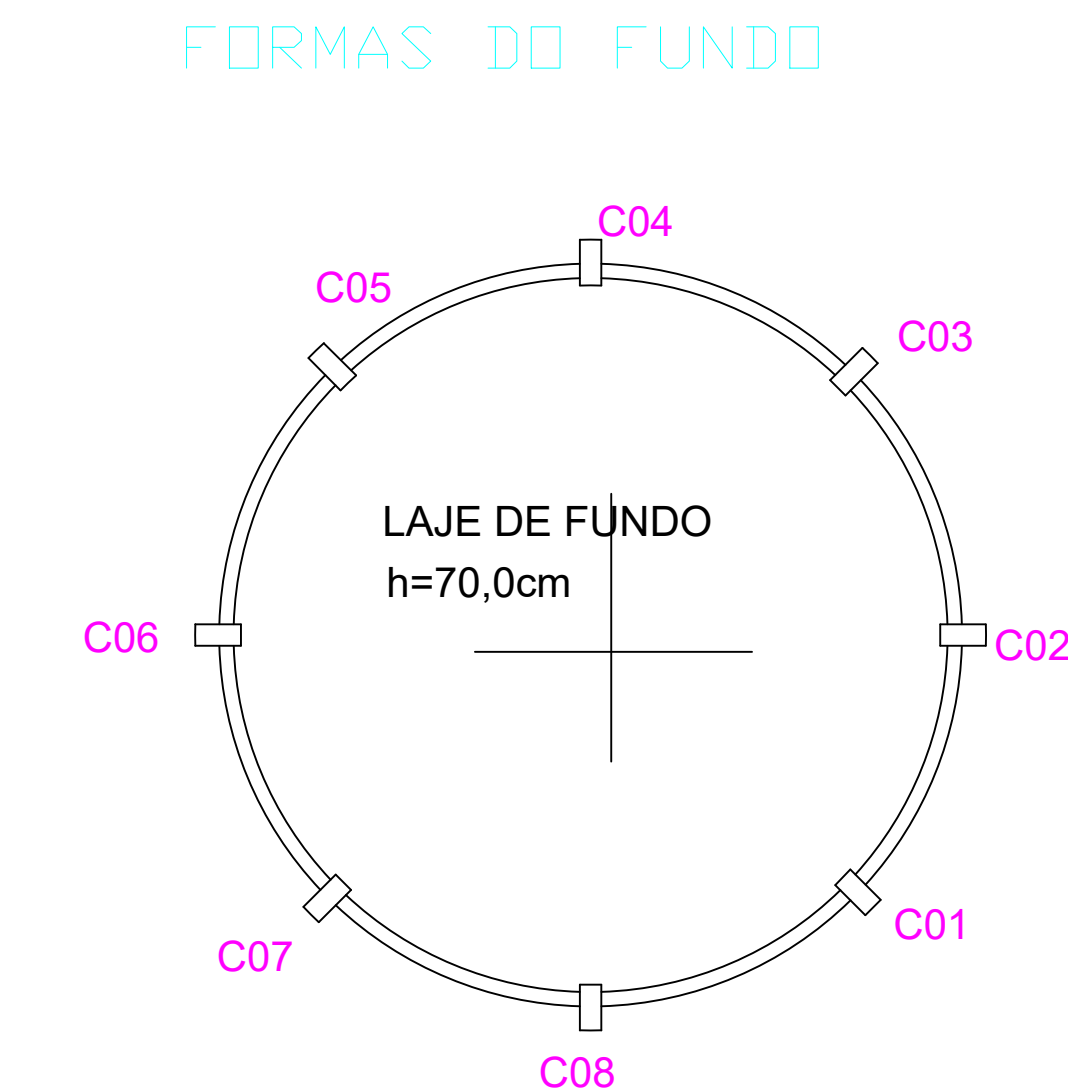
- COBRIMENTO MÉDIO DAS SEÇÕES DE CONCRETO C=1,00cm
- NAS VIGAS DE TRAVAMENTO EXISTEM CORROSÕES EXPRESSIVAS DA ARMADURA COM DESTACAMENTO DE LENTES DE CONCRETO
- O COSTADO SE ENCONTRA COM SUAS SEÇÕES CARBONATADAS JÁ APRESENTANDO CORROSÕES DA ARMADURA
- PARA A ANÁLISE DE VENTO FOI CONSIDERADA A VELOCIDADE BÁSICA DO VENTO:- V0=45,0m/s
- A COLUNA C02 POSSUI UMA FISSURAÇÃO DISCRETA QUE NÃO REPRESENTA PROBLEMA ESTRUTURAL

COLUNA	SEÇÃO	TENSÃO MEDIDA	TEMPERATURA	OBSERVAÇÕES
C01	35/85	24,0 MPa	26,0°. C	PEÇA EM BOM ESTADO
C02	35/85	22,8	26,5°. C	PEÇA EM BOM ESTADO
C03	35/85	18,0	22,0°. C	PEÇA EM BOM ESTADO
C04	35/85	18,0	20,0°. C	PEÇA EM BOM ESTADO
C05	35/85	18,0	19,5°. C	PEÇA EM BOM ESTADO
C06	35/85	19,2	23,0°. C	PEÇA EM BOM ESTADO
C07	35/85	18,0	27,0°. C	PEÇA EM BOM ESTADO
C08	35/85	20,4	25,0°. C	PEÇA EM BOM ESTADO
