PROJETO DE RECUPERAÇÃO

LOCAL	RUA MANOEL JOSÉ PIRES - CENTRO
DISCIPLINA	RECUPERAÇÃO ESTRUTURAL
OBJETO	SOLUÇÕES PARA RECUPERAÇÃO
AUTOR DO PROJETO	ENG. RENATO MONTEIRO DE ALMEIDA
DATA	05/01/2020
FILE	DO PROJETO
Nº DA FOLHA	003
LOCAL	DAEMA
PLANO	
ESCALA	1:50
REV00	
Nº DA REVISÃO	R00
ARQUIVO	RECUPERAÇÃO ESTRUTURAL DAEMA.DWG

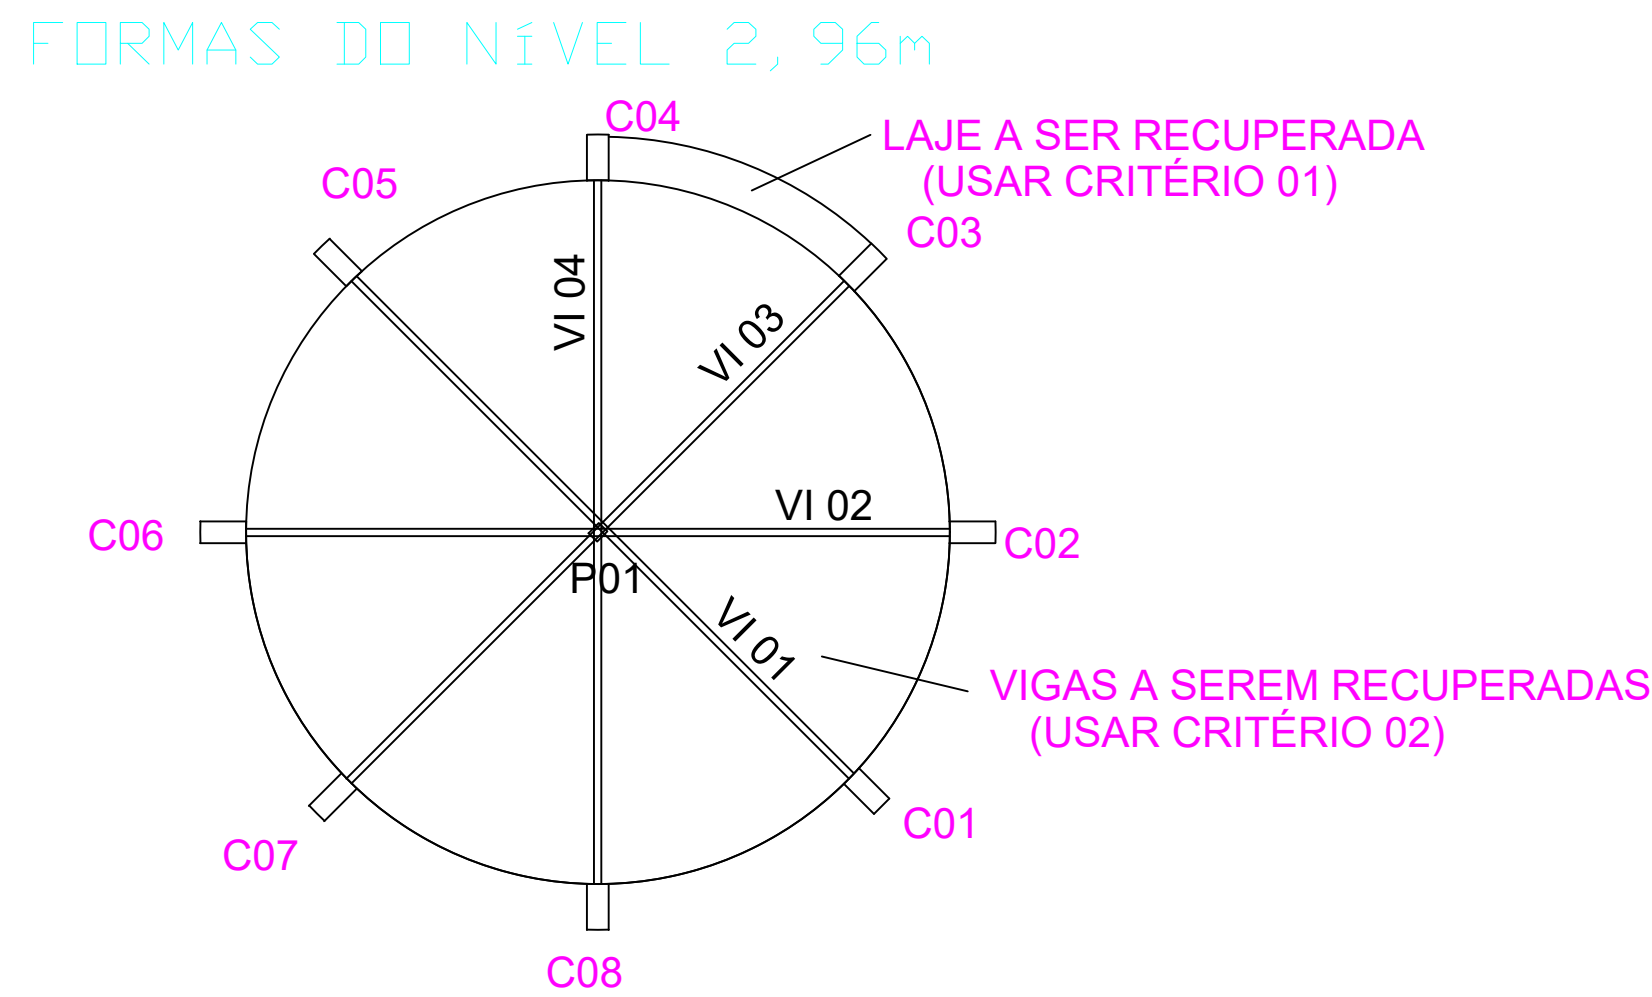
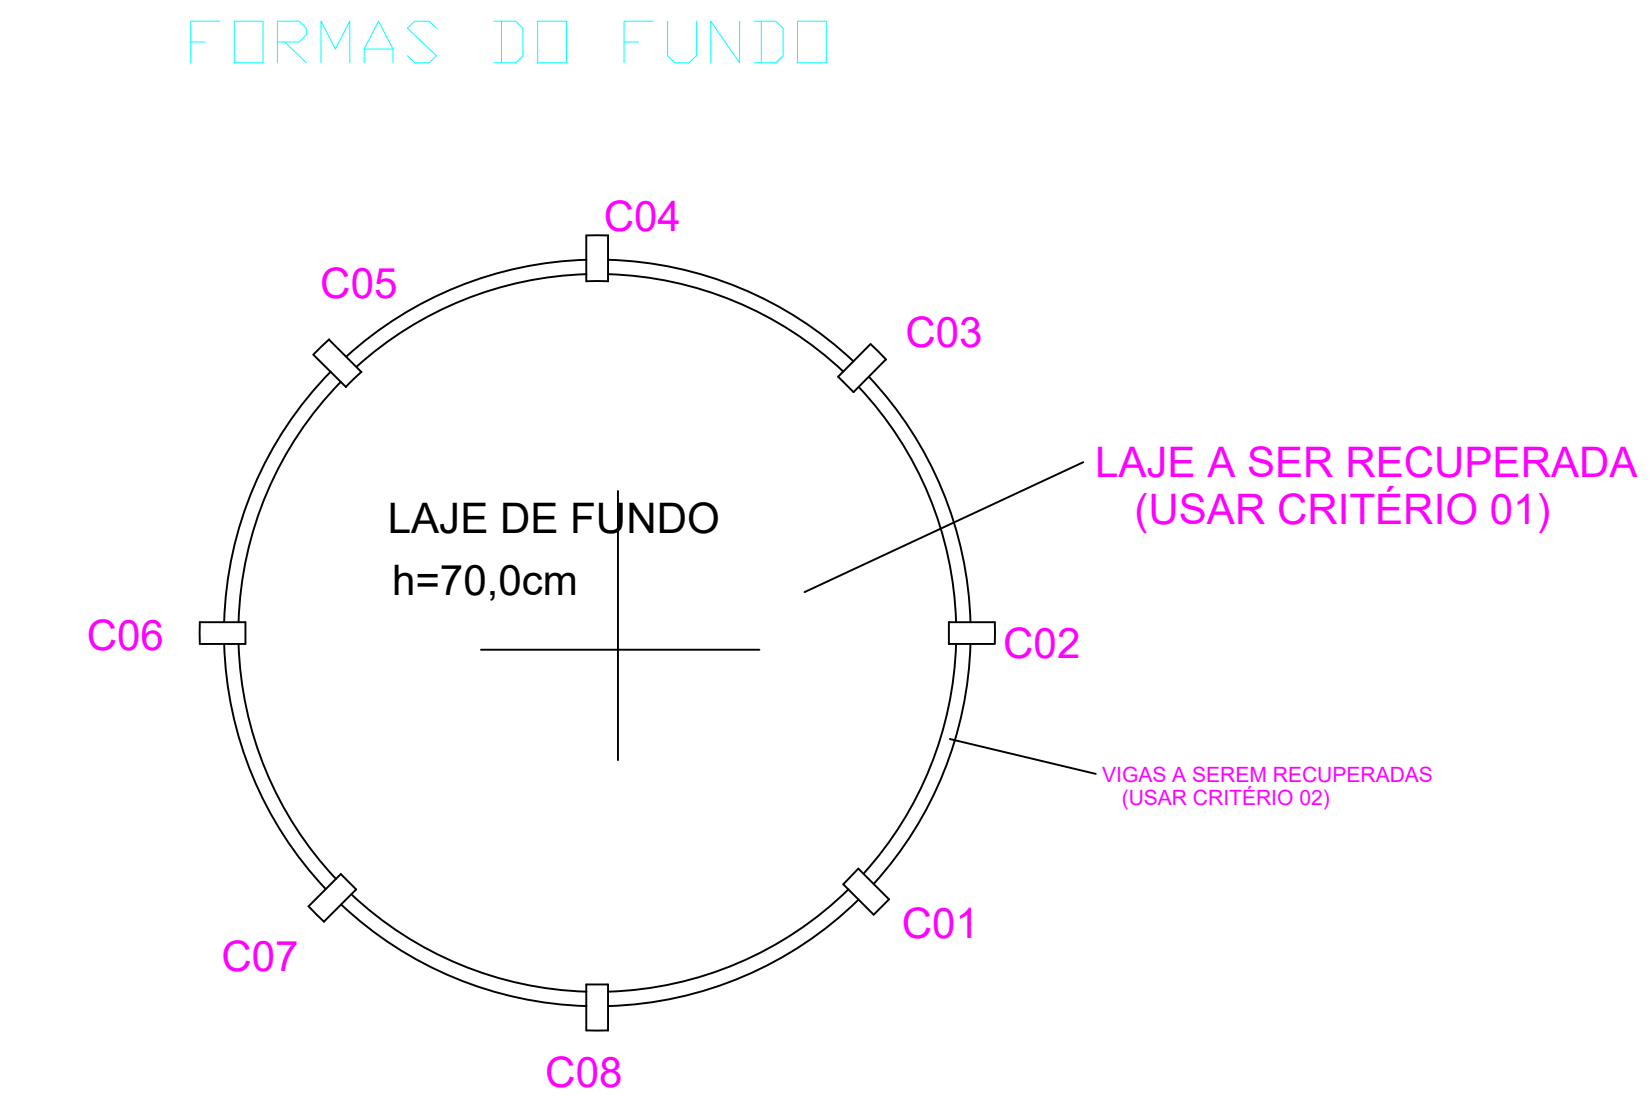
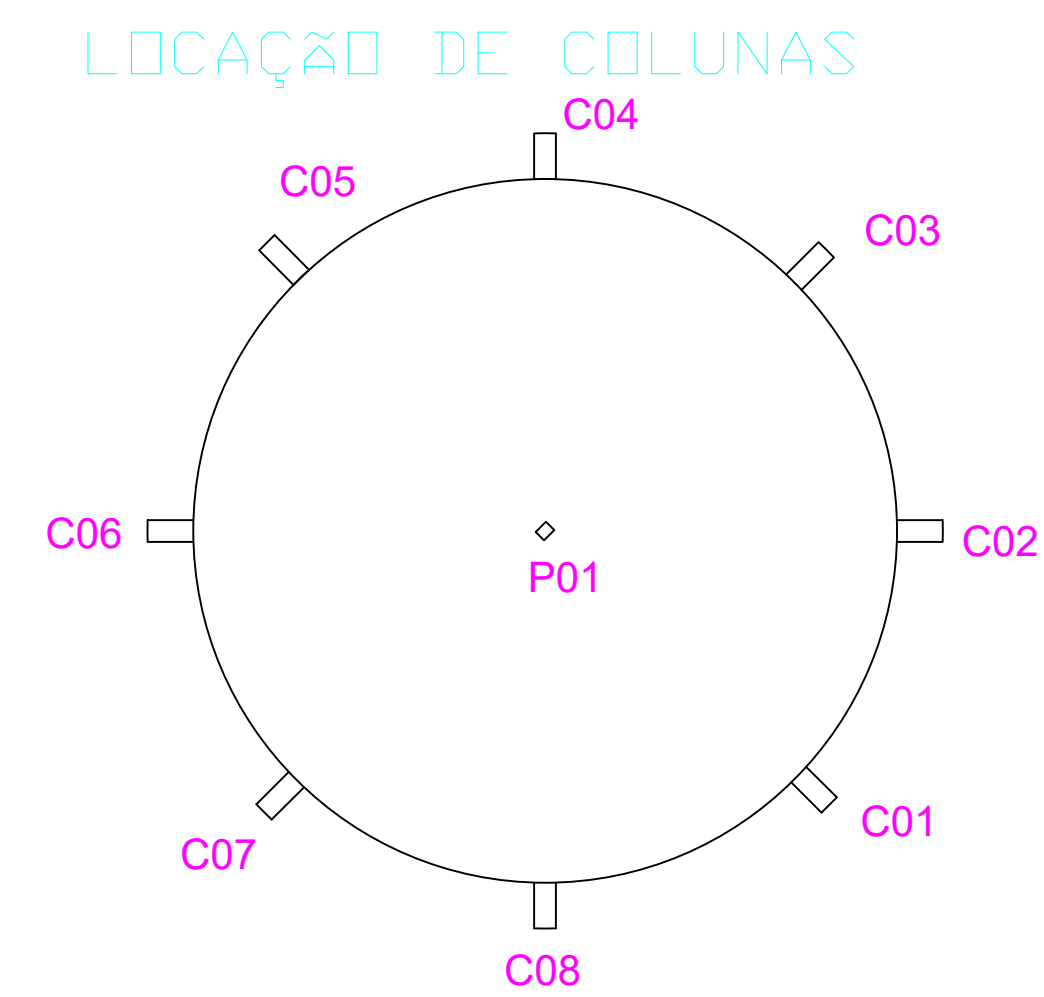
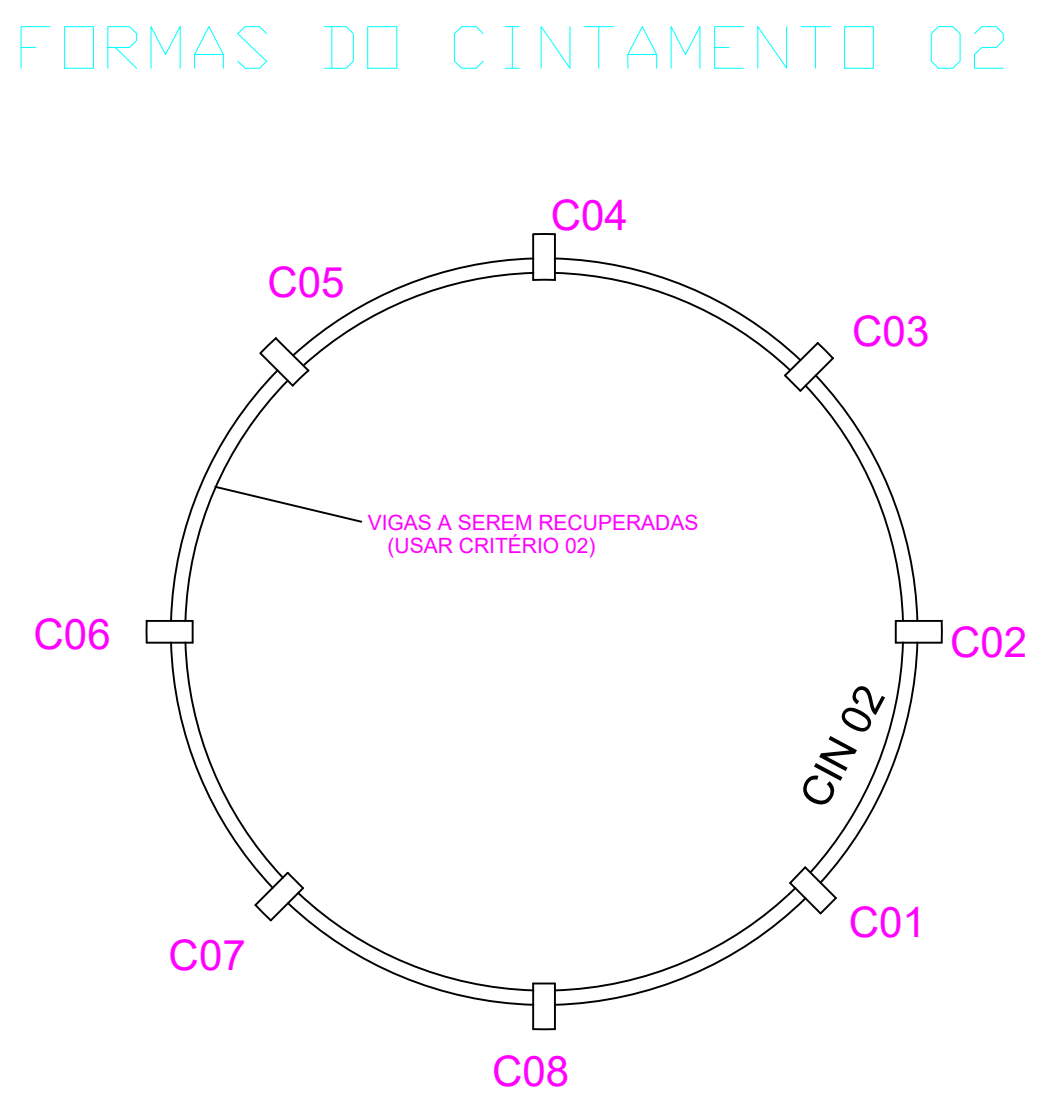
- COBRIMENTO MÉDIO DAS SEÇÕES DE CONCRETO $C=1,00\text{cm}$
- NAS VIGAS DE TRAVAMENTO EXISTEM CORROSÕES EXPRESSIVAS DA ARMADURA COM DESTACAMENTO DE LENTES DE CONCRETO
- O COSTADO SE ENCONTRA COM SUAS SEÇÕES CARBONATADAS JÁ APRESENTANDO CORROSÕES DA ARMADURA
- PARA A ANÁLISE DE VENTO FOI CONSIDERADA A VELOCIDADE BÁSICA DO VENTO:- $V0=45,0\text{m/s}$
- A COLUNA C02 POSSUI UMA FISSURAÇÃO DISCRETA QUE NÃO REPRESENTA PROBLEMA ESTRUTURAL

COLUNA	SEÇÃO	TENSÃO MEDIDA	TEMPERATURA	OBSEVAÇÕES
C01	35/85	24,0 MPa	26,0°. C	PEÇA EM BOM ESTADO
C02	35/85	22,8	26,5°. C	PEÇA EM BOM ESTADO
C03	35/85	18,0	22,0°. C	PEÇA EM BOM ESTADO
C04	35/85	18,0	20,0°. C	PEÇA EM BOM ESTADO
C05	35/85	18,0	19,5°. C	PEÇA EM BOM ESTADO
C06	35/85	19,2	23,0°. C	PEÇA EM BOM ESTADO
C07	35/85	18,0	27,0°. C	PEÇA EM BOM ESTADO
C08	35/85	20,4	25,0°. C	PEÇA EM BOM ESTADO
