PROJETO DE RECUPERAÇÃO

LOCAL
RUA MANOEL JOSÉ PIRES - CENTRO

DISCIPLINA
RECUPERAÇÃO ESTRUTURAL

ASSUNTO
CORTE, FACHADA E ENSAIOS

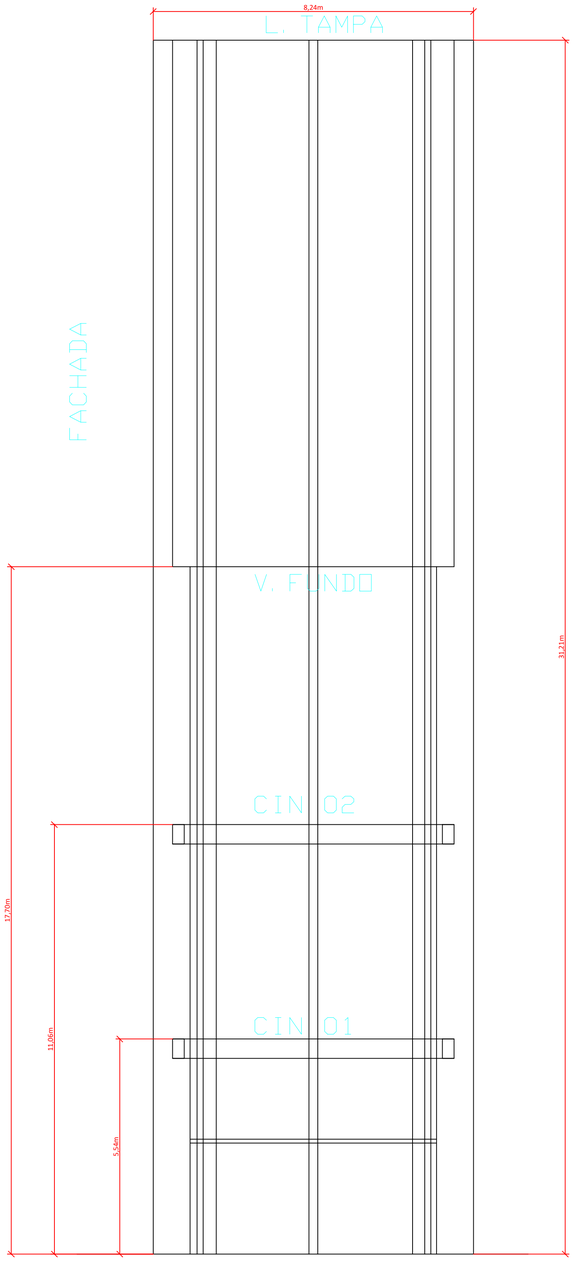
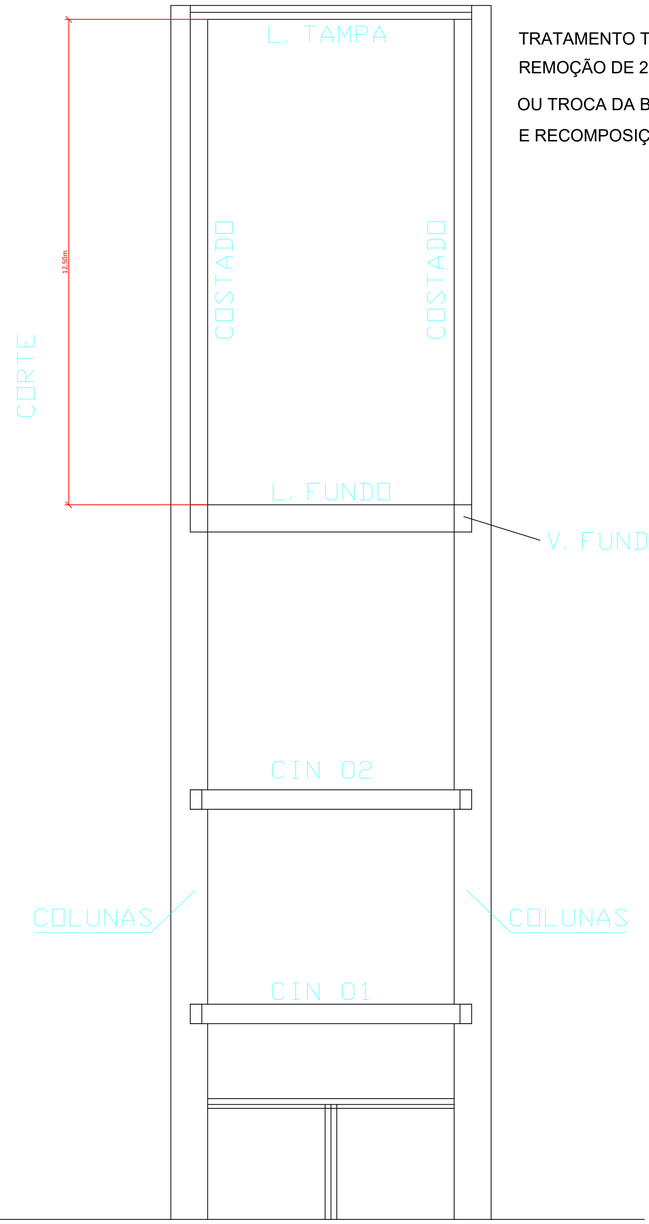
PEÇA	SEÇÃO	ENSAIO FENOLF.	ESTADO	OBSERVAÇÕES	TRATAMENTO	ELEMENTO
COLUNAS	30/50	APROV.	SEM CORROSÃO	NÃO RECUP.	----	LIVRE
CINTA 01	30/50	REPROV.	ALTA CORROSÃO	RECUPERAR	TIPO 01	ÁCIDO CARBÔNICO
CINTA 02	30/50	REPROV.	ALTA CORROSÃO	RECUPERAR	TIPO 01	ÁCIDO CARBÔNICO
V.FUNDO	30/70	REPROV.	BAIXA CORROSÃO	RECUPERAR	TIPO 01	ÁCIDO CARBÔNICO
L. FUNDO	70	APROV.	BAIXA CORROSÃO	RECUPERAR	TIPO 01	ÁCIDO CARBÔNICO
COSTADO	30	REPROV.	MÉDIA CORROSÃO	RECUPERAR	TIPO 01	ÁCIDO CARBÔNICO
L.TAMPA	18	REPROV.	ALTA CORROSÃO	RECUPERAR	TIPO 01	ÁCIDO CARBÔNICO

TRATAMENTO TIPO 01:-
REMOÇÃO DE 2,0CM ALÉM DA BARRA, JATEAMENTO,
OU TROCA DA BARRA, PINTURA COM NITOPRIMMER ZN
E RECOMPOSIÇÃO DA SEÇÃO COM GRAUTE E ADESIVO.

- RECOMENDAÇÕES:- 1-LAVAGEM GERAL DO RESERVATÓRIO, INTERNA E EXTERNAMENTE, COM HIPOCLORITO DE SÓDIO
E BOMBA DE ALTA PRESSÃO.
2-RETIRAR VAZAMENTO DO EXTRAVASOR SUPERIOR
3-RETIRAR VAZAMENTO DO COSTADO, POIS ESTÁ CAUSANDO NOVAS CORROSÕES DA ARMADURA
4-PROMOVER A RECUPERAÇÃO DAS CINTAS 01, 02, VIGA DE FUNDO, COSTADO, LAJE DE FUNDO E LAJE DE TAMPA
