PROJETO DE RECUPERAÇÃO

RUA MANOEL JOSÉ PIRES - CENTRO

RECUPERAÇÃO ESTRUTURAL

PLANTA BAIXA, GEOMETRIAS EXISTENTES E ENSAIOS

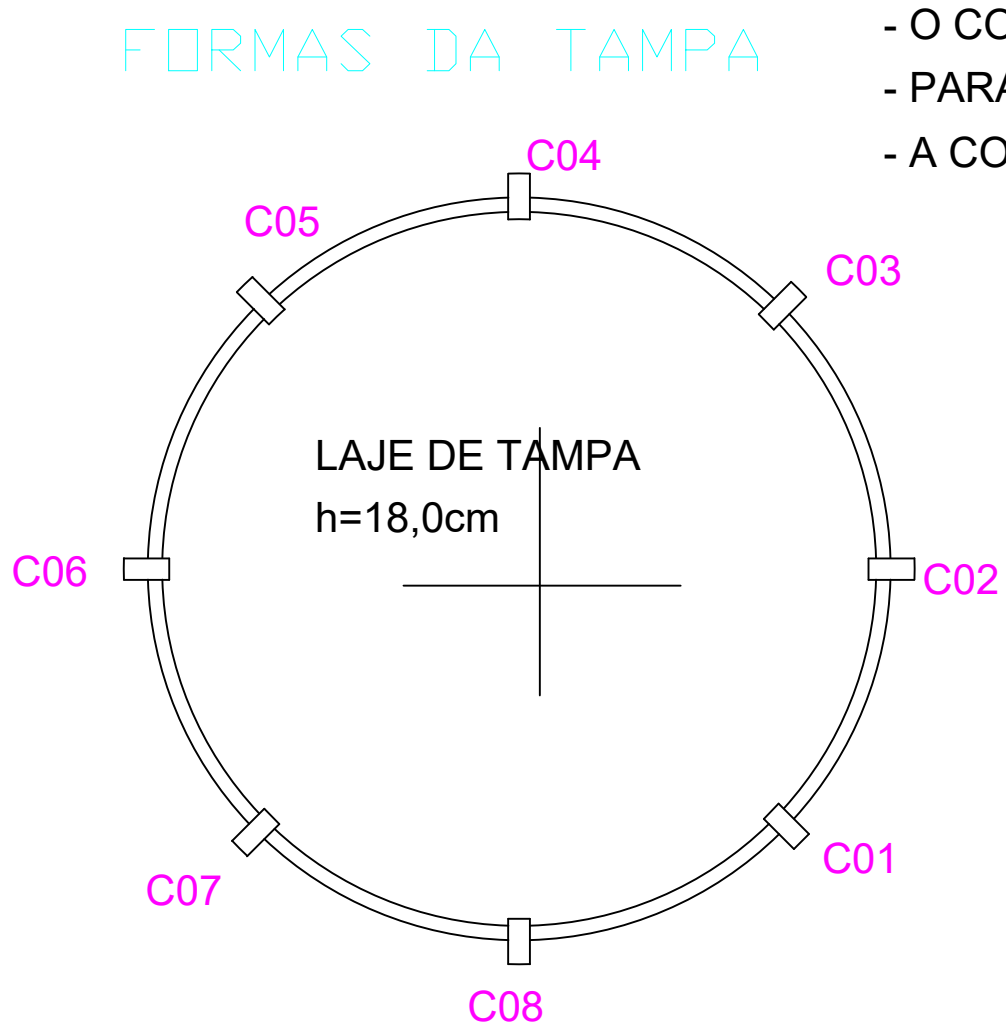
- COBRIMENTO MÉDIO DAS SEÇÕES DE CONCRETO C=1,00cm
- NAS VIGAS DE TRAVAMENTO EXISTEM CORROSÕES EXPRESSIVAS DA ARMADURA COM DESTACAMENTO DE LENTES DE CONCRETO
- O COSTADO SE ENCONTRA COM SUAS SEÇÕES CARBONATADAS JÁ APRESENTANDO CORROSÕES DA ARMADURA
- PARA A ANÁLISE DE VENTO FOI CONSIDERADA A VELOCIDADE BÁSICA DO VENTO:- V0=45,0m/s
- A COLUNA C02 POSSUI UMA FISSURAÇÃO DISCRETA QUE NÃO REPRESENTA PROBLEMA ESTRUTURAL

COLUNA	SEÇÃO	TENSÃO MEDIDA	TEMPERATURA	OBSERVAÇÕES
C01	35/85	24,0 MPa	26,0°. C	PEÇA EM BOM ESTADO
C02	35/85	22,8	26,5°. C	PEÇA EM BOM ESTADO
C03	35/85	18,0	22,0°. C	PEÇA EM BOM ESTADO
C04	35/85	18,0	20,0°. C	PEÇA EM BOM ESTADO
C05	35/85	18,0	19,5°. C	PEÇA EM BOM ESTADO
C06	35/85	19,2	23,0°. C	PEÇA EM BOM ESTADO
C07	35/85	18,0	27,0°. C	PEÇA EM BOM ESTADO
C08	35/85	20,4	25,0°. C	PEÇA EM BOM ESTADO
