PROJETO DE RECUPERAÇÃO

LOCAL	RUA MANOEL JOSÉ PIRES - CENTRO
DISCIPLINA	RECUPERAÇÃO ESTRUTURAL
OBJETO	SOLUÇÕES PARA RECUPERAÇÃO
AUTOR DO PROJETO	ENG. RENATO MONTEIRO DE ALMEIDA
DATA	05/01/2020
FILE	DO PROJETO
Nº DA FOLHA	003
LOCAL	DAEMA
PLANO	
ESCALA	1:50
REV00	
Nº DA REVISÃO	R00
ARQUIVO	RECUPERAÇÃO ESTRUTURAL DAEMA.DWG

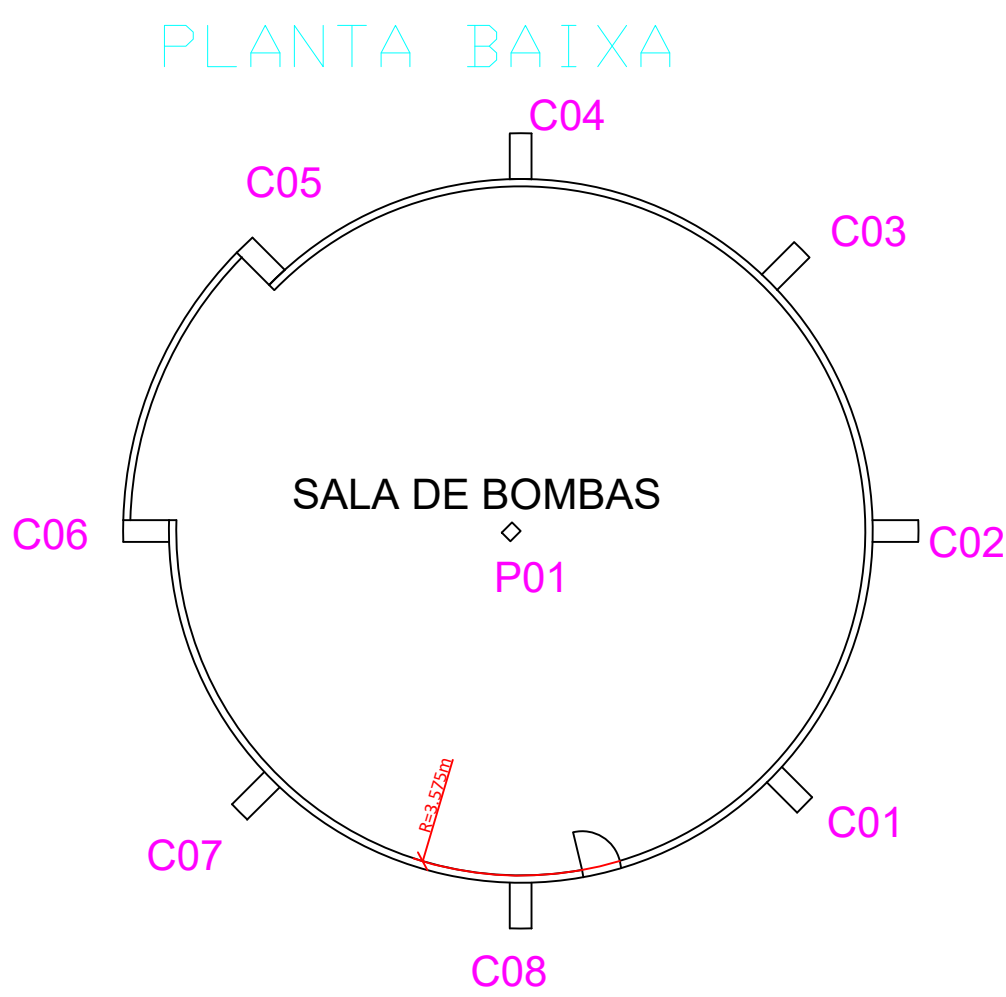
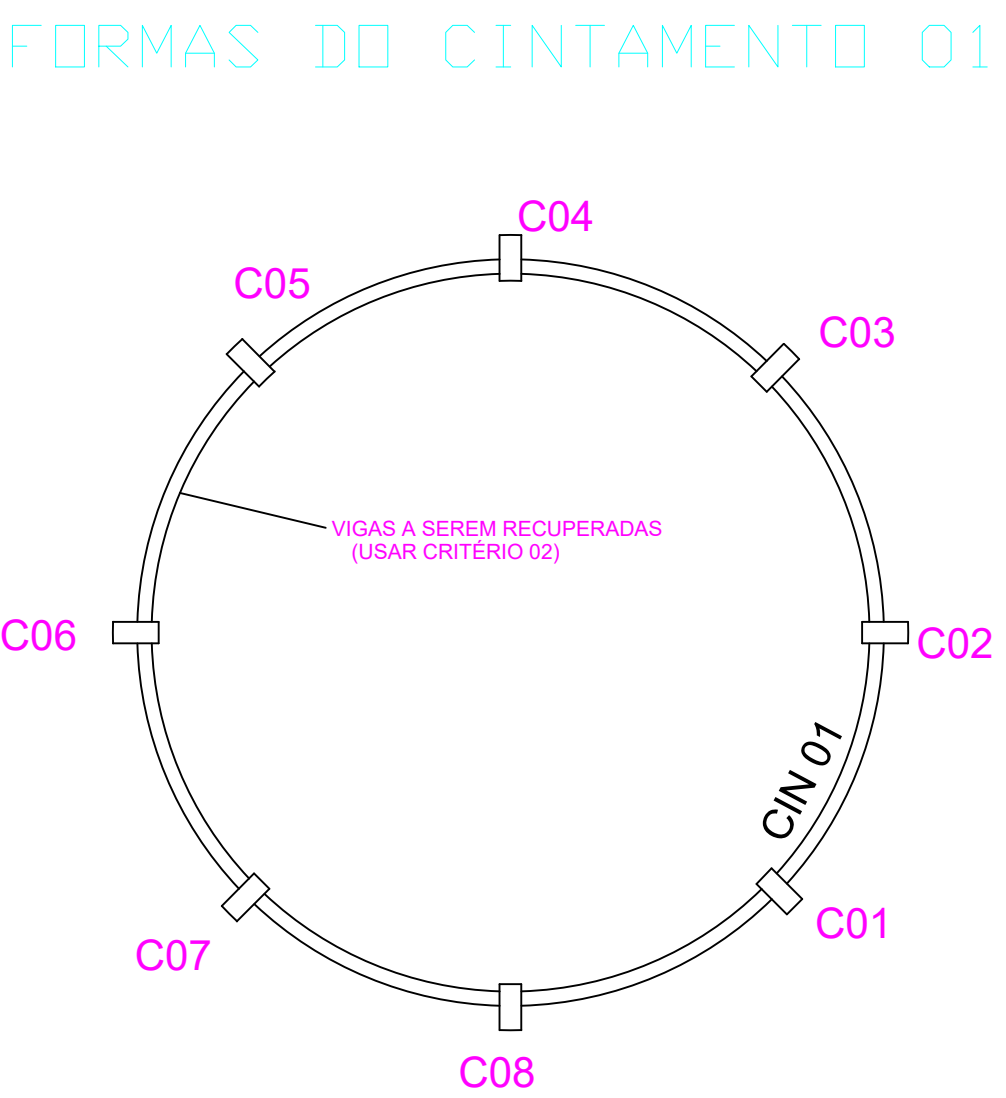
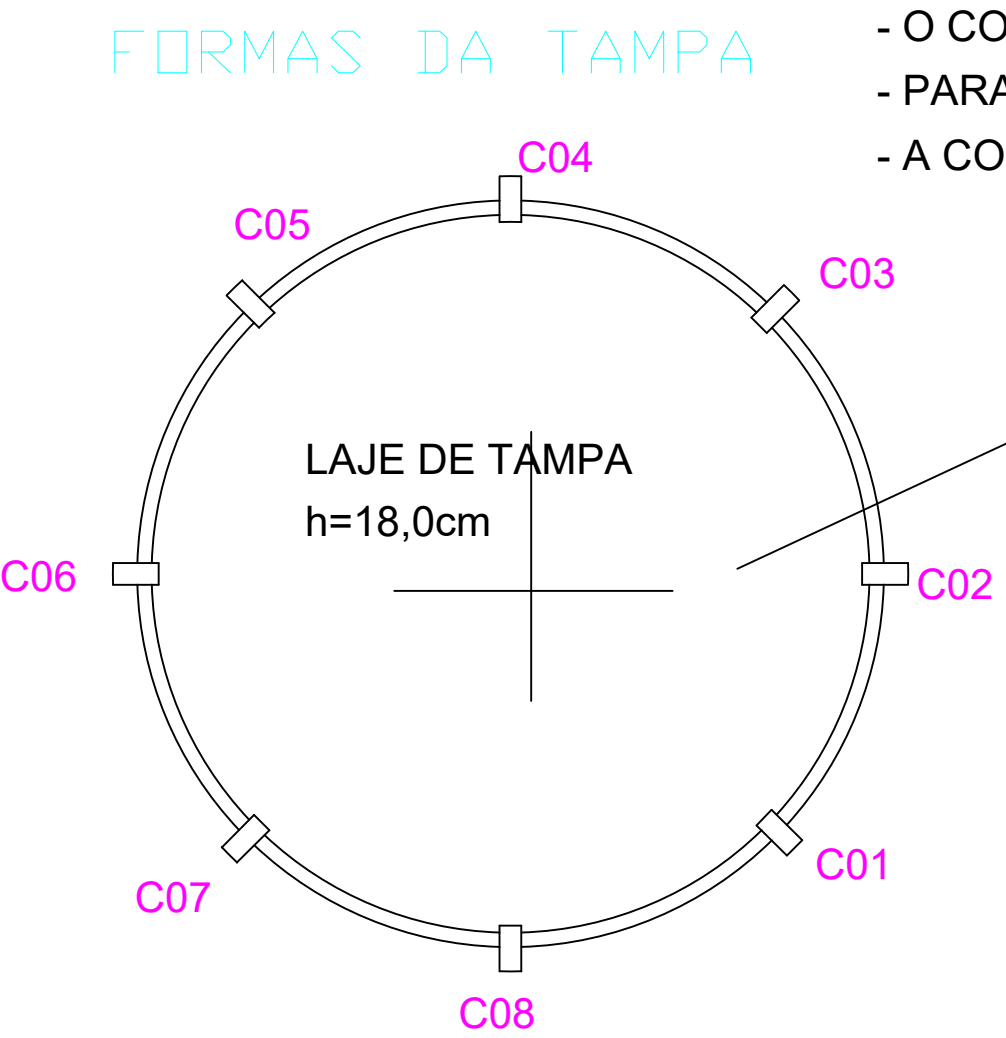
- COBRIMENTO MÉDIO DAS SEÇÕES DE CONCRETO $C=1,00\text{cm}$
- NAS VIGAS DE TRAVAMENTO EXISTEM CORROSÕES EXPRESSIVAS DA ARMADURA COM DESTACAMENTO DE LENTES DE CONCRETO
- O COSTADO SE ENCONTRA COM SUAS SEÇÕES CARBONATADAS JÁ APRESENTANDO CORROSÕES DA ARMADURA
- PARA A ANÁLISE DE VENTO FOI CONSIDERADA A VELOCIDADE BÁSICA DO VENTO:- $V0=45,0\text{m/s}$
- A COLUNA C02 POSSUI UMA FISSURAÇÃO DISCRETA QUE NÃO REPRESENTA PROBLEMA ESTRUTURAL

COLUNA	SEÇÃO	TENSÃO MEDIDA	TEMPERATURA	OBSEVAÇÕES
C01	35/85	24,0 MPa	26,0°. C	PEÇA EM BOM ESTADO
C02	35/85	22,8	26,5°. C	PEÇA EM BOM ESTADO
C03	35/85	18,0	22,0°. C	PEÇA EM BOM ESTADO
C04	35/85	18,0	20,0°. C	PEÇA EM BOM ESTADO
C05	35/85	18,0	19,5°. C	PEÇA EM BOM ESTADO
C06	35/85	19,2	23,0°. C	PEÇA EM BOM ESTADO
C07	35/85	18,0	27,0°. C	PEÇA EM BOM ESTADO
C08	35/85	20,4	25,0°. C	PEÇA EM BOM ESTADO
